## DES STRUCTURES SPÉCIALES

### *Le Restaurant "La Réserve"*

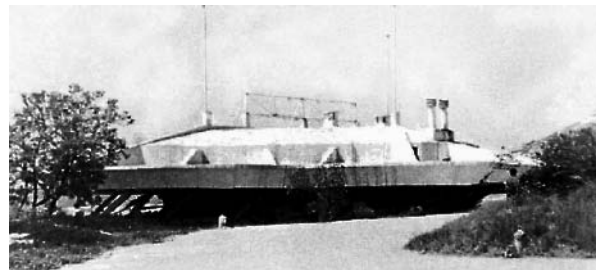
fuseau situées aux centres des cercles. La solidité latérale de la structure était maîtrisée via la capacité de flexion et de cisaillement de ses colonnes mais la construction n'était pourvue d'aucune autre entretoise. L'effondrement complet de la structure qui aurait pu être anticipé est montré sur les photos 73 et 74.

Photo 73. Restaurant « La Réserve », façade Est, après le tremblement de terre.

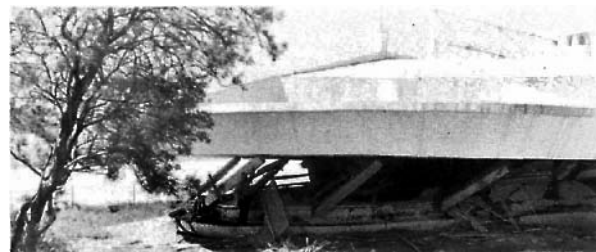
Photo 74. Vue générale du Restaurant « La Réserve » effondrée.

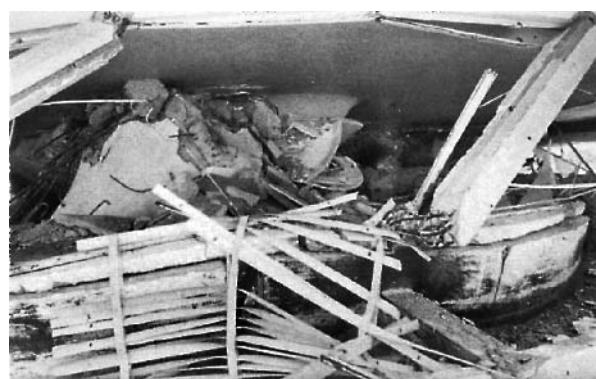
Une indication du mécanisme du défaut est illustrée sur la photo 75. Sur la partie la gauche de cette photographie on peut voir la partie supérieure de l'un des piliers de support qui a crevé la plateforme de la construction.

Photo 75. Détail de l'effondrement, montrant comment les colonnes ont traversé le système de plancher.

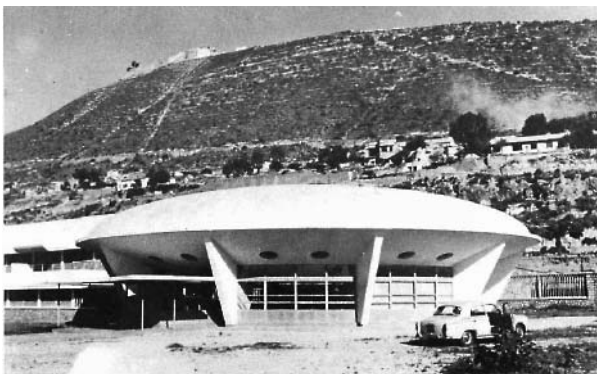
Photo 76. Le Bureau des Douanes sur la zone portuaire, après le tremblement de terre.

Cet édifice de 26 mètres de diamètre en béton armé en forme de coquille soutenue par de nombreuses grandes colonnes effilées, a très bien tenu pendant le tremblement de terre. Une vue intérieure de l'articulation entre le mur en pente vers l'extérieur de la structure et le dôme du toit est visible sur la photo 77.

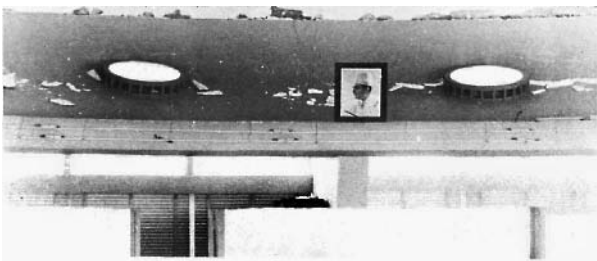
Photo 77. Vue intérieure du Bureau des douanes, montrant « le travail » de l'articulation entre les murs et le toit en forme de Dôme.

Un travail considérable de cette articulation est évident et on peut se rendre compte qu'il y a des fissures dans le mur en pente vers l'extérieur, mais le

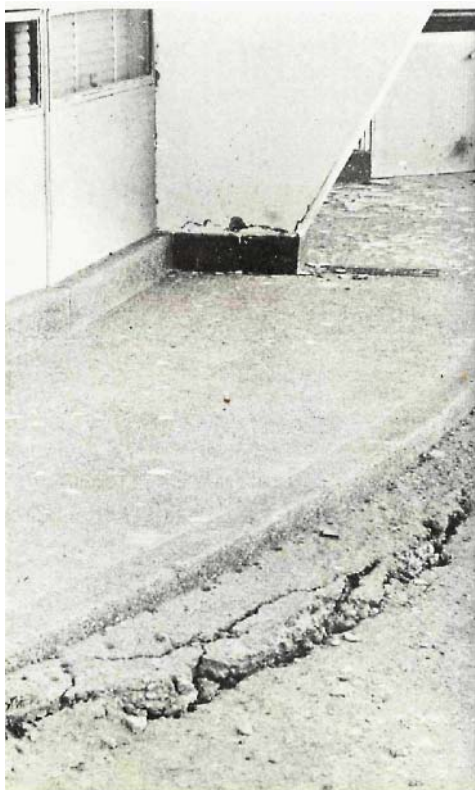
Photo 78. Faille à la base d'une colonne du Bureau des Douanes ; noter le tassement du sol relativement à la construction.

système reste structurellement intact. Cette structure a été construite dans une zone de remblais, et s'appuyait sur des pieux de béton fichés dans la roche à une profondeur de 8 à 10 mètres. On peut voir un tassement du remblai par rapport à la structure supportée par le pieu sur la photo 78.

On voit également quelques fissures à la base de l'une des colonnes qui soutiennent la toiture. Plusieurs colonnes ont de telles fissures, mais ça n'a pas été jugé comme indice de dommage structurel.

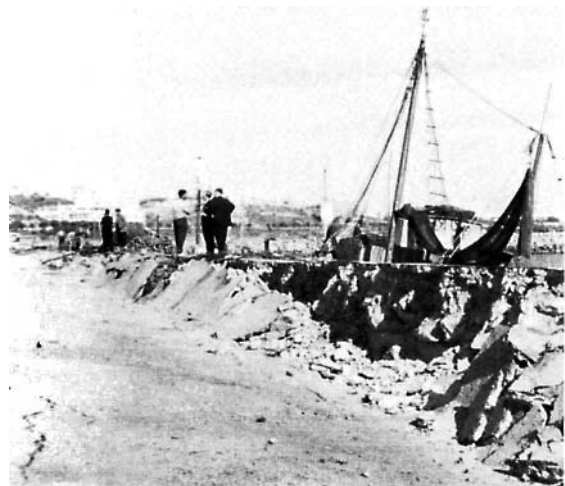
Selon l'ingénieur du port, M. Bouayad, le remblai a été fait par le déchargement de grosses roches d'abord et ensuite avec le remplissage de celles-ci par couches successives de plus petites pierres, en finissant avec une couche de terre. Apparemment, le matériau de remplissage n'a pas été tassé parfaitement durant la construction. En conséquence, les fortes vibrations du tremblement de terre ont eu comme effet le tamisage du matériau plus fin vers les espaces vides en dessous laissés entre les matériaux grossiers ce qui a induit un très important affaissement de l'ensemble de la zone remblayée.

La photo 82 montre l'étendue de l'affaissement dans une zone où il a approché l'amplitude maximum. L'affaissement a été assez uniforme sur une large zone de telle sorte que la surface de la zone remblayage est restée plate; Toutefois, le mur de quai en béton qui reposait sur des solides fondations

ne s'est pas affaissé, et la hauteur de la ligne de fracture entre le mur de béton et le remblai est étonnante.

Photo 82. Affaissement du remblai le long du mur du quai nord (U.S.Navy).

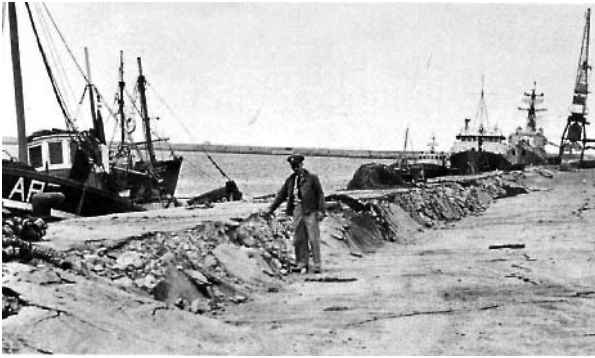
Des affaissements similaires relatifs entre les quais de béton et le remblai ont été notés tout autour de la périphérie du bassin du port. Il y eu relativement peu de dommage dans la plupart des endroits comme le montre les photos 83 et 84. Toutefois, des rails pour l'exploitation des grues à portique de 6 tonnes étaient situées côtés dock devant les entrepôts.

Photo 83. Affaissement du remblai le long du mur du quai nord (U.S.Navy).

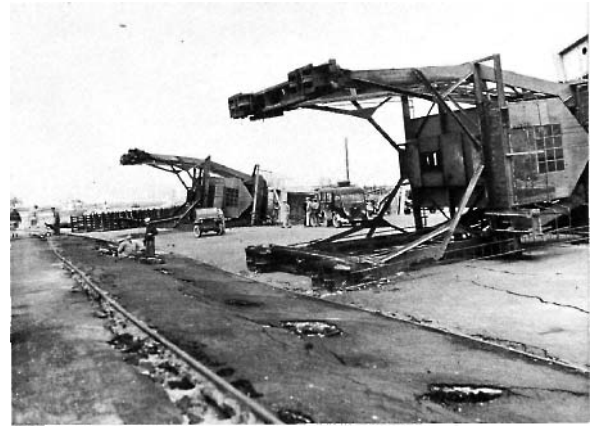
Photo 86. Grue renversée par l'affaissement du remblai, mur du quai nord. (U.S.Navy)

Avec un rail de grue situé sur le mur de quai en béton et l'autre sur le remblai (photo 85), le tassement du remblai a provoqué un basculement des grues. Sur les sept grues opérant sur rails (4 sur le dock nord, 3 sur celui du sud) cinq ont culbuté du fait de l'affaissement du remblai (photo 86) les deux qui sont restées debout ont été trop inclinées pour être utilisées avec sûreté (photo 87). Les plus petites grues sur le quai ouest ont été affectées de façon similaire.(photo 88)

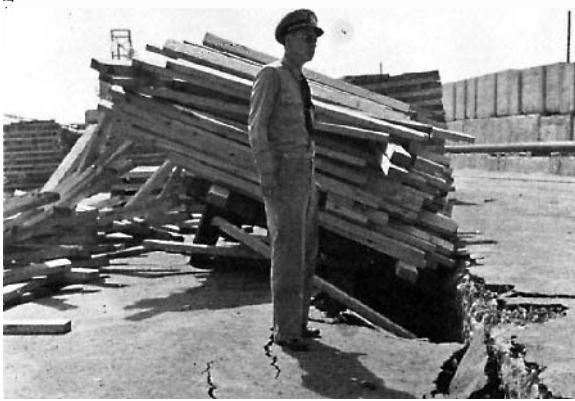
Photo 84. Effets de l'affaissement du remblai, le long du briselaimes de l'ouest (U.S.Navy).

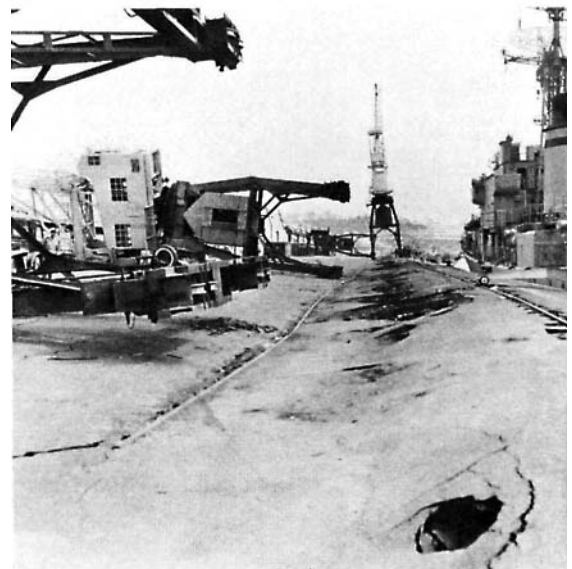
Photo 87. Basculement d'une grue, mur du quai nord (U.S.Navy).

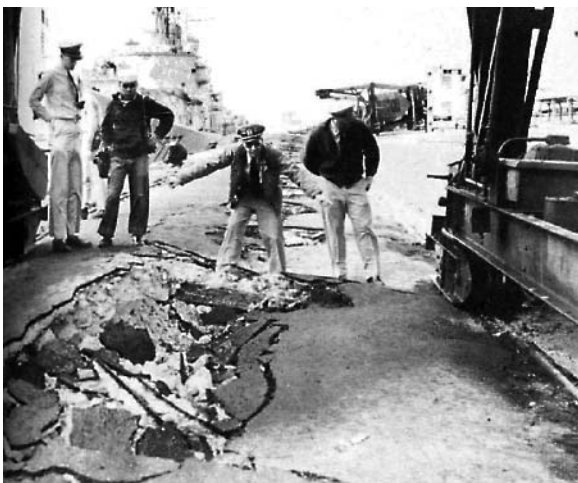
Photo 85. Effets de l'affaissement du remblai le long du mur du quai nord (U.S.Navy).

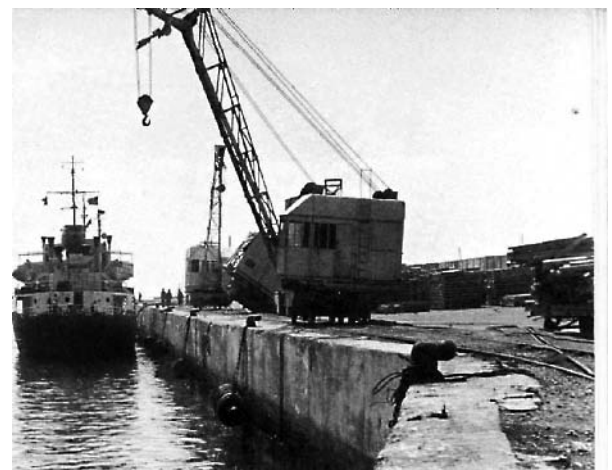
Photo 88. Effondrement d'une grue, le long du mur du quai ouest (U.S.Navy).

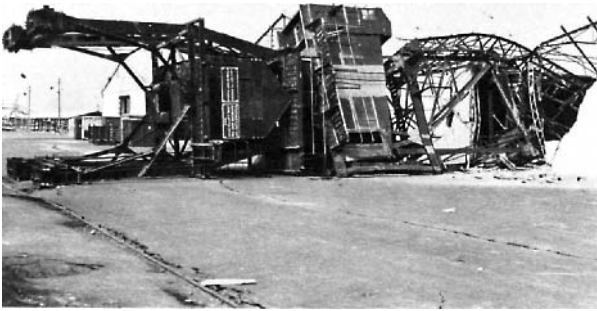
Le principal dégât structurel dans la zone portuaire, a été une conséquence secondaire du tassement des sols. Deux des grues qui se sont renversées sont tombées sur les bâtiments de magasins à armature

d'acier, provoquant l'effondrement complet à cet endroit (photos 89 et 90).

Photo 89. Bâtiment d'entrepôt écrasé par le renversement d'une grue (U.S.Navy).

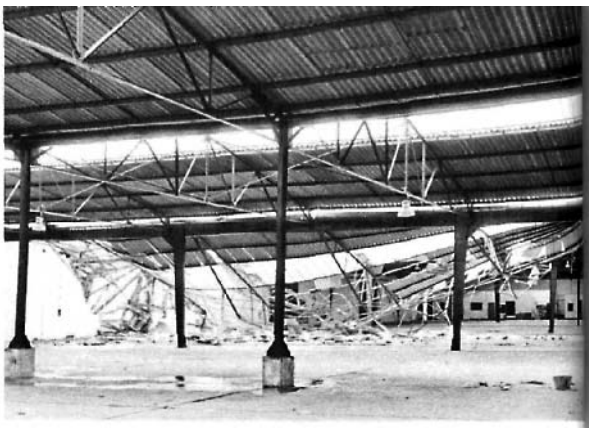
Photo 90. Intérieur d'un entrepôt écrasé par une grue (U.S.Navy).

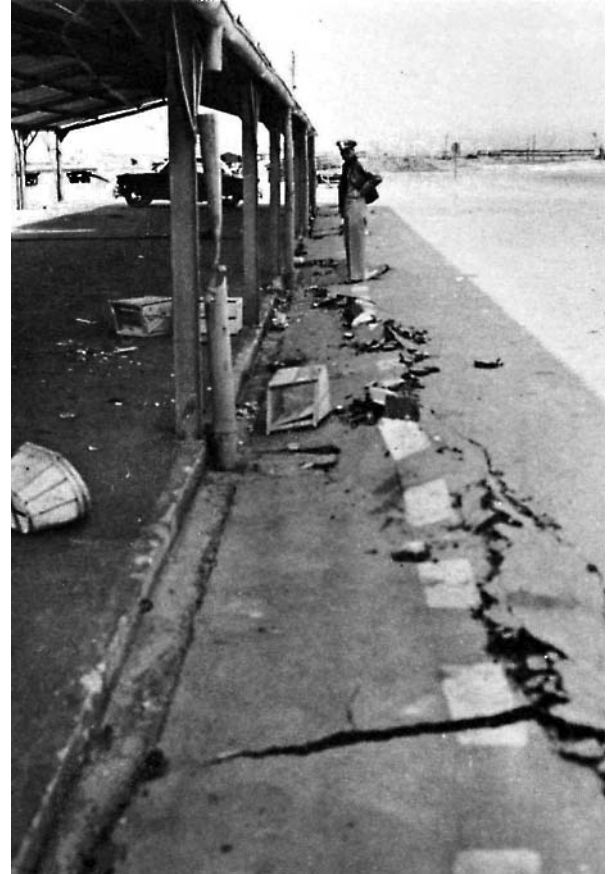
Sauf pour ces effets locaux, ces structures légères et bien entretoisées n'ont pratiquement pas été affectées par le tremblement de terre. Une remise adjacente, sans murs, en armature d'acier, s'est légèrement affaissée sur le remblai qui s'est tassé (photo 91), mais sans montrer de dégât dû à une vibration.

Photo 91. Affaissement de la structure de remise en armature d'acier (U.S.Navy).
