## CONSTRUCTIONS EN BÉTON

### *Immeuble Consulaire*

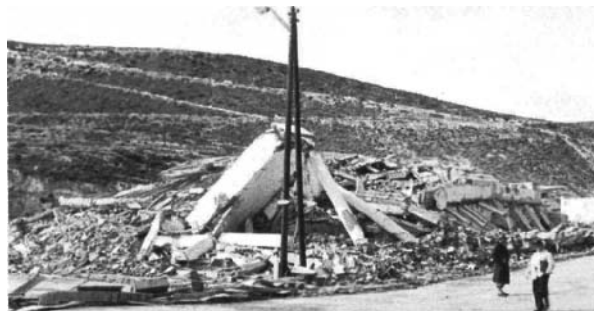
L'effondrement total de cet ouvrage est évident, d'après les vestiges montrés sur la photo 40, ou dans la photo 41 où les panneaux de plancher successifs apparaissent empilés l'un ou l'autre.

Photo 40. Immeuble Consulaire vu du sud après le tremblement de terre

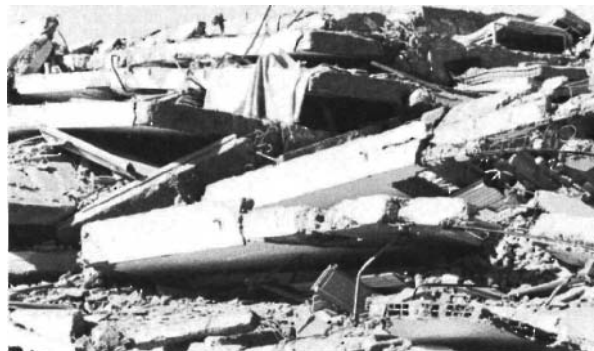
Photo. 41. Immeuble Consulaire, notez l'empilement de l'ensemble des dalles des planchers

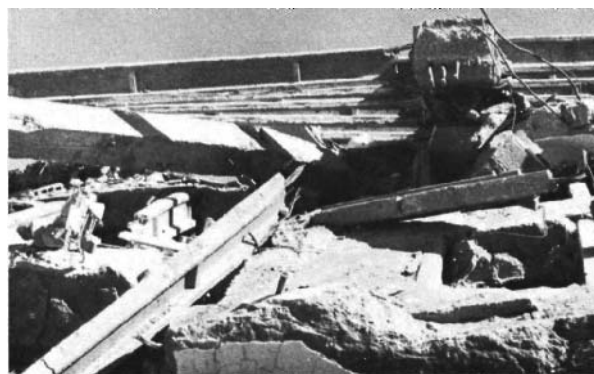
Photo 42. Poutres préfabriquées utilisées dans l'Immeuble Consulaire

Quelques indications sur la faiblesse structurelle de base qui ont conduit à cet effondrement peuvent être notées dans les autres vues des restes brisés. Sur les photos 42 et 43 on voit les poutres du plancher préfabriqué qui ont été utilisées dans l'ensemble de la structure.

Il est évident que celles-ci supportaient les panneaux du plancher mais n'y étaient pas réellement intégrées, de sorte que l'ensemble du système s'est séparé tout simplement. La cause ultime de l'effondrement de cette structure a été l'absence de mécanisme principal de résistance à des forces latérales, avec pour résultat la rupture des jonctions poutre-colonne sous l'action du séisme. Le manque de continuité entre les différents éléments de la structure lui a alors permis de se désintégrer lorsque les liens poutre-colonne se sont rompus.

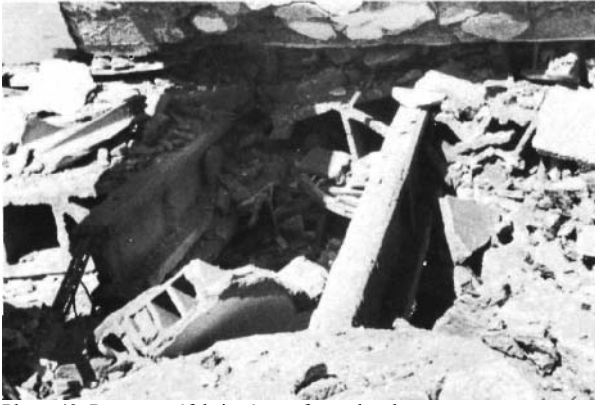
Photo 43. Poutres préfabriquées et faux-planchers

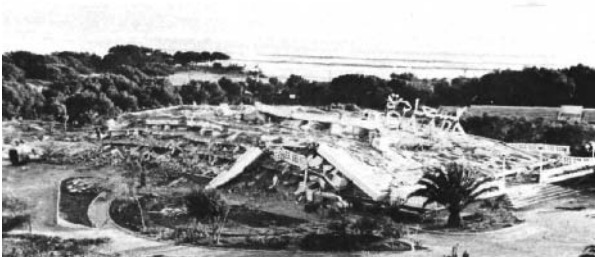
Photo 45. L'Hôtel Saada vu du Nord-est, après le tremblement de terre

Construit en 1951-52, cet hôtel a été l'un des plus à la mode et des plus luxueux de la ville (photo 44), mais les ruines qui ont subsisté après le tremblement de terre (photo 45) ont donné peu de signes de son ancienne grandeur. Comme dans le cas de l'immeuble consulaire, la structure s'est complètement effondrée, laissant les dalles de plancher empilées les unes sur les autres. Les détails de la défaillance ont été quelque peu différents dans ce cas (le système de plancher incluait des solives coulées sur place plutôt que préfabriquées, comme on peut le voir sur la photo 46), mais le mécanisme de base était similaire.

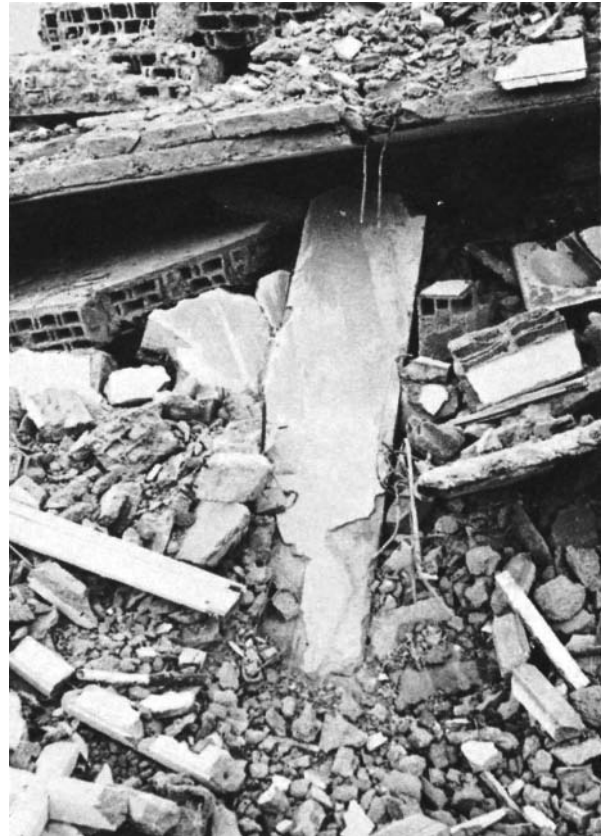
Photo 46 Caissons de plancher alvéolés préfabriqués, Hôtel Saada

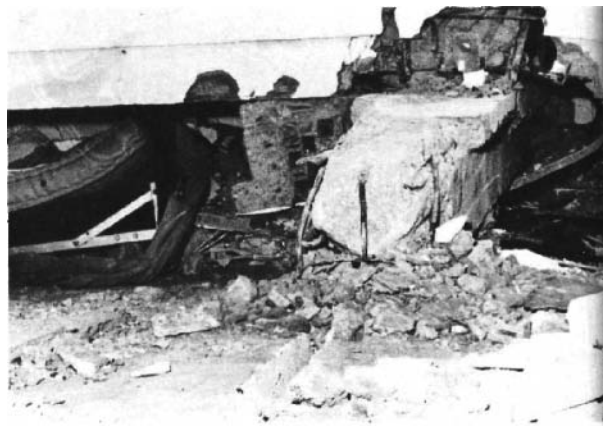
Photo 47. Détail à l'Hôtel Saada, notez l'absence de lien entre les éléments

Les jonctions poutre-colonne n'étaient pas suffisamment renforcées, voire pas du tout (Photo

Ainsi, sous l'action du tremblement de terre, les articulations des éléments verticaux se sont cassées, et le manque de continuité a permis à l'ensemble de la structure de se rompre.

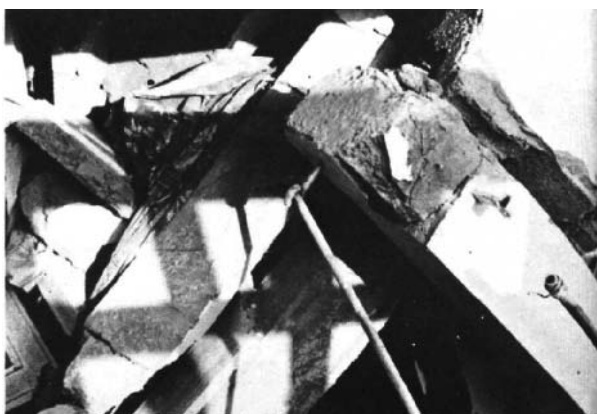
47) et le renforcement des éléments souples n'a pas été conçu ni mis en place (photo 48) pour résister à des forces latérales dynamiques.

Photo 48. Détail à l'Hôtel Saada, notez les fractures des poutres et des solives

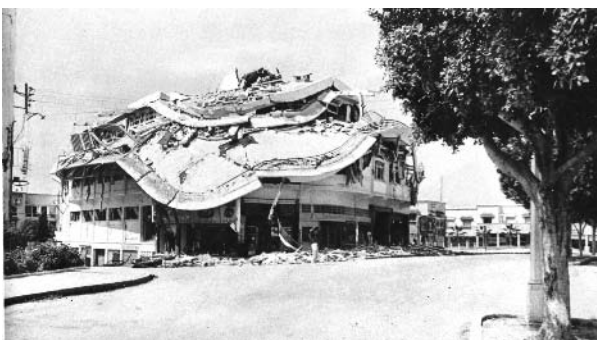
Photo 49. Sud-Building vu du sud-est, le 2ème étage s'est effondré

Au niveau de la rue, cette construction de trois étages était globalement de forme rectangulaire, mais pour les trois niveaux supérieurs, il a été arrondi en forme de L avec la courbe de la face L sur la rue comme montrée sur la photo 49. La structure était en porte-à-faux sur les façades sur les deux rues, avec la saillie de la terrasse du troisième étage en avancée de près de 3 mètres au-delà de la face de

l'immeuble. Le poids de ce surplomb, combiné avec brusque mouvement venant du sol vers l'arrière de l'immeuble (c'est-à-dire au nord-ouest), a provoqué la déchirure de la maçonnerie des murs de remplissage et l'effondrement des colonnes du deuxième étage. Dans la courbe du L les colonnes du troisième étage s'effondrèrent alors. D'autres vues de la bâtisse effondrée sont présentées sur les photos 50 et 51.

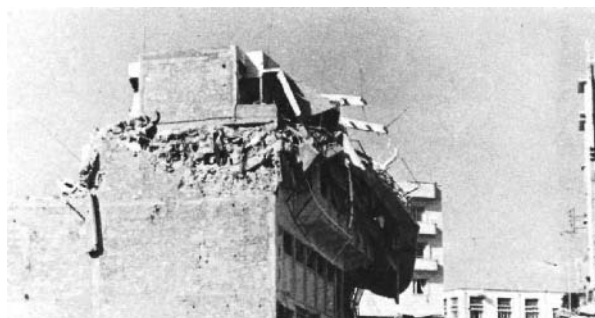
Photo 50. Sud-Building vu du Sud-Ouest, notez comment 2ème étage s'est effondré vers la droite (SE)

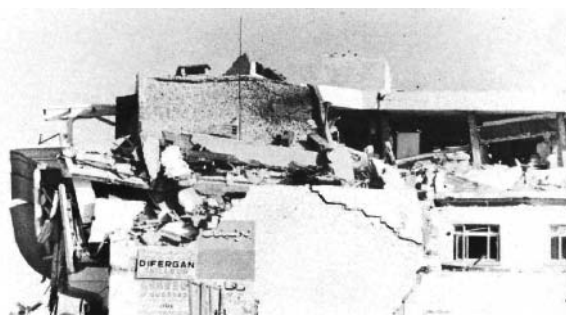
Photo 51. Sud-Building vu du NE, le déport de balcon est visible

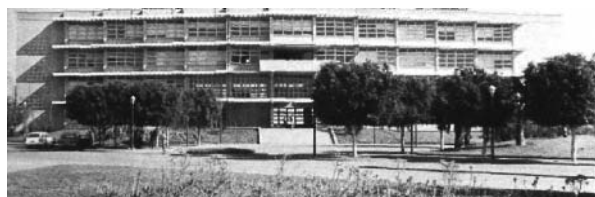
Photo 52. Les Services Municipaux après le TDT

La vue de la construction illustrée à la photo 52 donne l'impression que la structure n'a pas été endommagée par le tremblement de terre. Toutefois, un examen plus rapproché a révélé que les dégâts en dehors des structures (cloisons, plâtres intérieurs, fenêtres, etc) sont très étendus, et qu'un volume important de dégâts des structures s'est également produit.

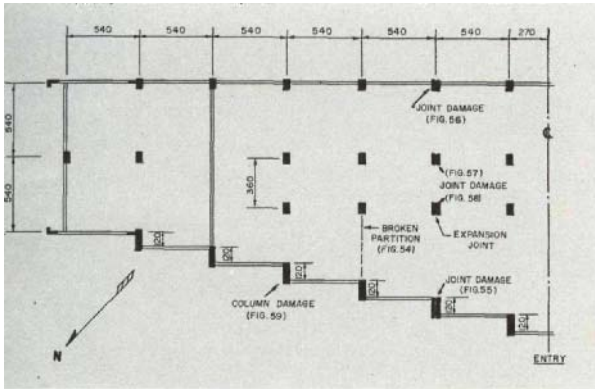
Fig 53. Croquis des colonnes, des bâtiments municipaux

Les dimensions de base de la structure sont présentées dans le croquis 53. Il est évident que la structure « en dessin d'escalier » de la façade du bâtiment a induit plus de colonnes dans la direction NW-SE. Ainsi, le bâtiment a été très résistant aux forces latérales le long de cet axe qui s'est trouvé par hasard en coïncidence avec la direction principale du choc du tremblement de terre.

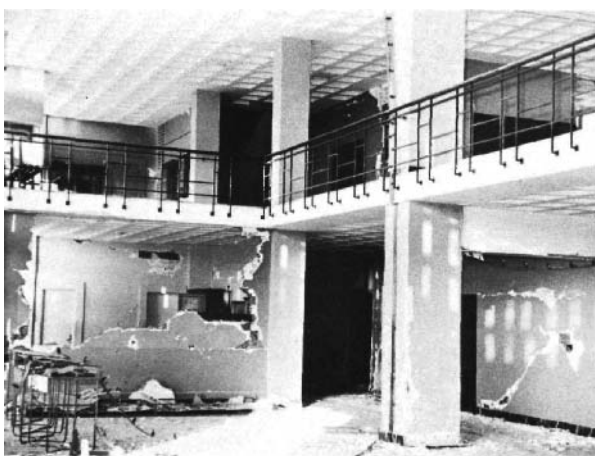
Photo 54. Services Municipaux, Dégâts des carreaux de cloison.

La photo 54 est une vue de la partie avant gauche du hall d'entrée du bâtiment, juste à l'intérieur des portes d'entrée. La cloison en briques creuses entre

les colonnes à gauche de la photo a été brisée à cause de sa rigidité largement plus importante que celle des colonnes. Comme les colonnes réagissent à la force latérale du tremblement de terre (vers la gauche sur cette photo), elles ont dévié, et la cloison qui était assez rigide pour s'accommoder de la déformation (et trop faible pour supporter la force du tremblement de terre) s'est brisée. Des dommages à d'autres cloisons sont également visibles sur cette photo.

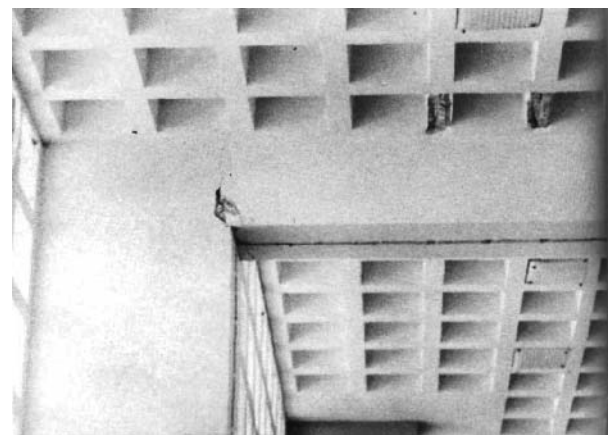
Un exemple typique des dégâts sur la structure causés par le tremblement de terre est présenté sur la photo 55 qui montre l'articulation poutre-colonne située à la jonction d'élargissement de la façade l'immeuble (voir la photo 53).

Photo 55. Fracture de la jointure poutre-colonne, intérieur de la façade du bâtiment des Services Municipaux

Il est très vraisemblable que la partie des dommages montrée par les photos 55 à 58 est due à des mouvements relatifs de la structure sur les deux côtés de la jointure de l'élargissement.

Cependant le point principal à noter est qu'une poutre relativement épaisse a été produite pour être mise entre les colonnes le long des points d'élargissement tandis que pour les autres lignes de colonne les colonnes étaient encastées directement dans le système de plancher. Ainsi, l'effet des rigidités relatives est encore démontré. Les cadres sur le joint d'élargissement étaient plus rigides que les autres cadres de la structure et n'étaient pas en mesure de s'accommoder d'aussi grands déplacements que les autres. Les dommages subis par les jointures des colonnes ont été graves seulement aux endroits où les poutres ont été insérées. Lorsque la colonne était liée directement aux systèmes de plancher (fournissant une plus grande flexibilité), très peu de dommage a été observé. Toutefois, certains éléments de preuve de travail sont apparus à la base de la plupart des colonnes, à l'extérieur de la structure, comme le montre la photo 59.

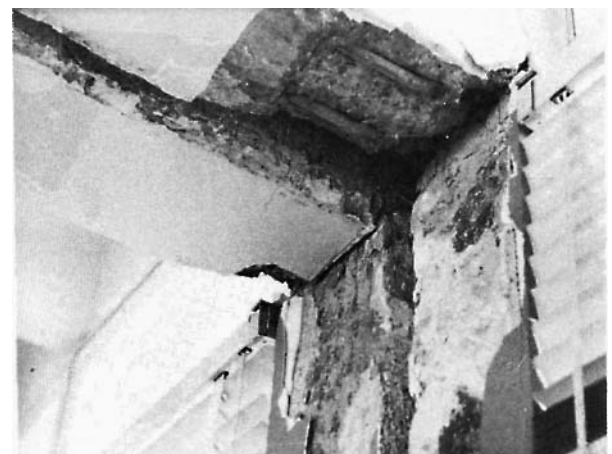
Les dommages à l'emplacement équivalent à l'arrière du bâtiment sont montrés dans la photo 56, et sur les colonnes intérieures sur les photos 57 et 58.

Photo 56. Fracture de la jointure poutre-colonne, intérieur de l'arrière du bâtiment des Services Municipaux.

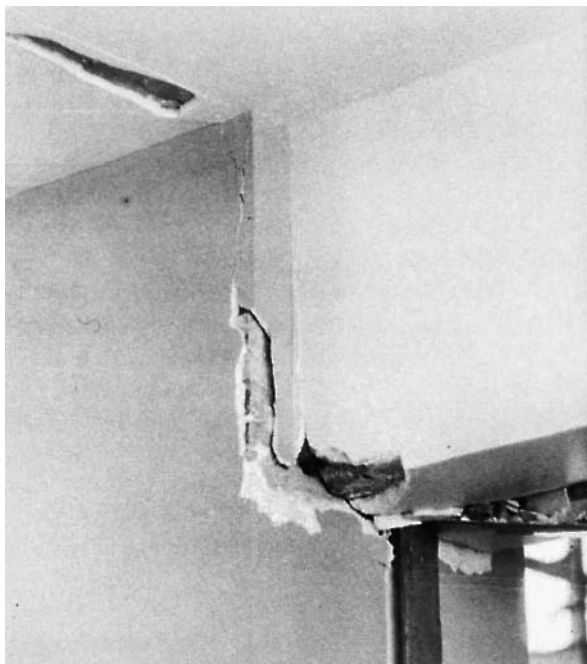
Photo 58. Fracture de la jointure sur une colonne intérieure.

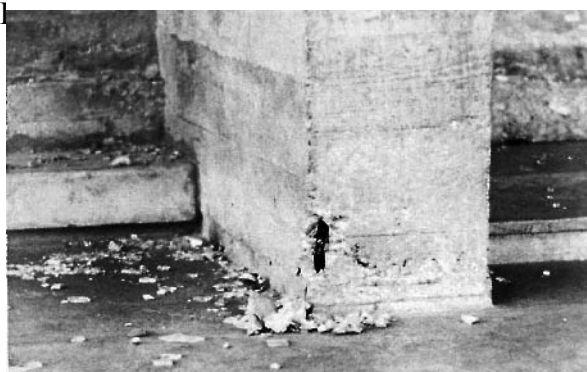
Photo 59. Fléchissement du renforcement à la base de la colonne, façade extérieure des Services Municipaux

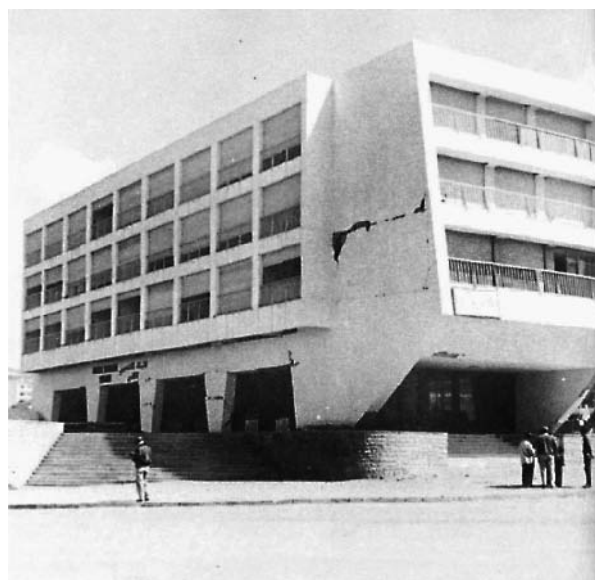
Un autre immeuble moderne à ossature en béton à l'aspect remarquable est l'Immeuble La Paternelle, montré sur la photo 60. Ce bâtiment abritait la "Banque Populaire d'Agadir" au rez-de-chaussée tandis que les trois étages supérieurs étaient utilisés comme appartements. L'ossature de béton de cette construction a été gravement endommagée au rez-de-chaussée où la force latérale fut supportée essentiellement par les colonnes extérieures en forme trapézoïdale. Deux de ces colonnes montrées sur la photo 60 ont complètement cédé ; la photo 61 donne un gros plan de l'un d'elles. Le défaut semble être principalement dû à la compression ; les barres d'armature ont été complètement gauchies, de sorte que la colonne s'est déplacée de plus d'un pouce (2,54cm) à chacun des deux niveaux.

Photo 60. Immeuble La Paternelle face Sud

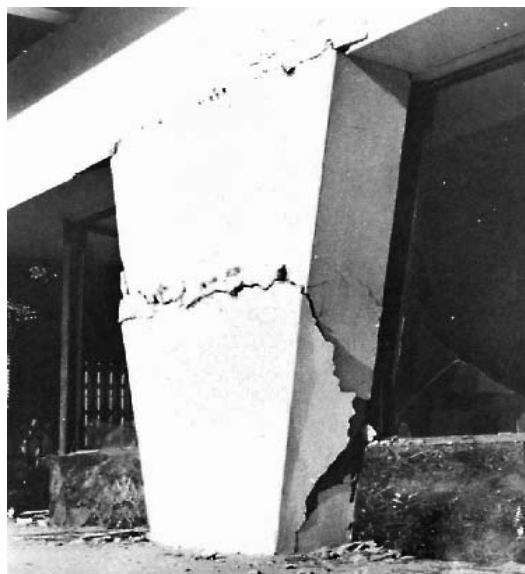
Photo 61. Immeuble La Paternelle, détail de la fracture de la colonne

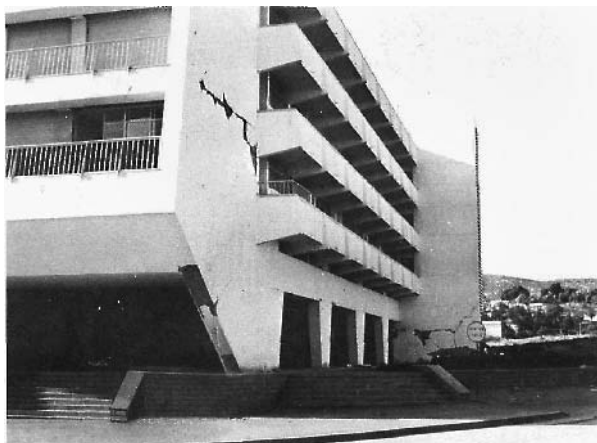
La fissure du mur extérieur du crépi sur le bout en avancée de l'immeuble montre un important travail de l'ossature du premier étage, le même type de dommage est montré de l'autre côté de l'immeuble également sur la photo 62. Un dommage typique subi par les cloisons intérieures au premier étage se voit sur la photo 63. Il est à noter que la colonne portante intérieure au centre de l'image a également subi un dommage notable.

Photo 62. Immeuble La Paternelle face Sud-Est

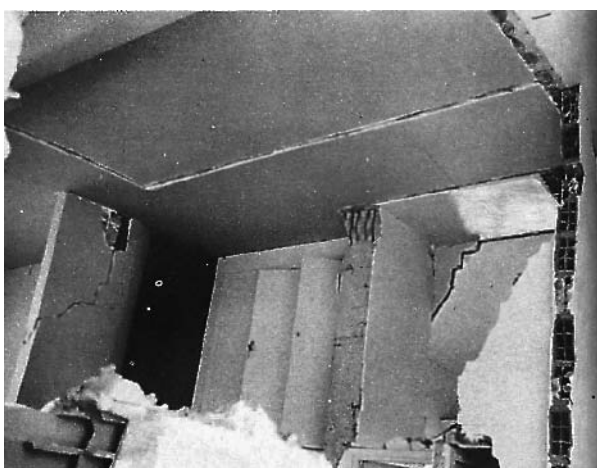
Photo 63. Intérieur du premier étage de l'immeuble La Paternelle. Dégâts sur la cloison

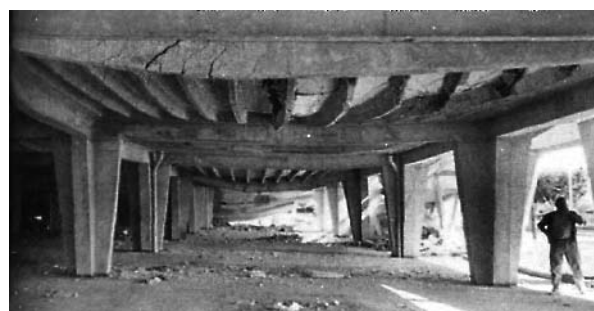
L'effondrement du toit de ces sections, sans aucun doute causé par de lourdes charges verticales dynamiques sur le système de plancher non chargé au-dessous, induisant d'énormes lézardes et affaissement des dalles, des joints, des armatures comme montré sur la photo 66.

Photo 66. Dommages au système de plancher du 1er étage du marché résultant de l'effondrement du toit.

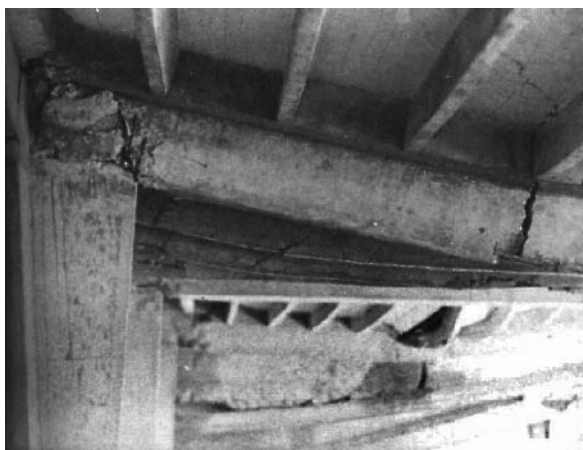
Les déformations que l'étage inférieur a subi sans effondrement, photo 67, sont d'un grand intérêt dans la conception de structures résistantes au tremblement de terre.

Photo 67. Détail démontrant la grande élasticité de l'ossature du Marché.

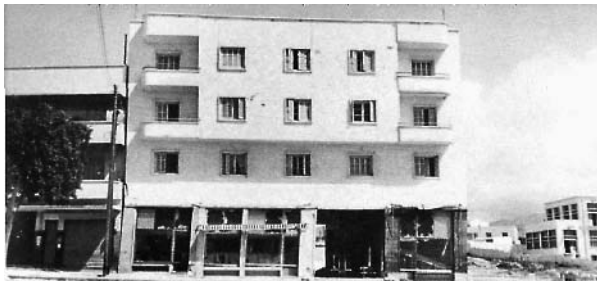
Photo 68. Dégâts sur colonne en béton armé.

Elle montre clairement l'effet du mouvement du sol dû au puissant séisme agissant dans la direction nord-ouest. Les colonnes en béton armé du rez-de-chaussée ont été gravement endommagées à leur base et sommet. La résistance latérale des étages supérieurs a été plus grande que celle fournie par les colonnes du rez-de-chaussée, et la majeure partie des dégâts a été limitée au rez-de-chaussée. Le fossé qui s'est ouvert entre ce bâtiment et son voisin de gauche est d'un certain intérêt. Il n'y a aucune preuve de choc entre les deux bâtiments, ce qui indique qu'il n'y a pas eu d'impulsion d'accélération du sol vers le sud-est pour contrebalancer l'intensité de l'impulsion vers le nord-ouest qui a ouvert l'écart. Il est évident que ça a été un tremblement de terre de courte durée avec seulement une ou deux impulsions d'accélération.

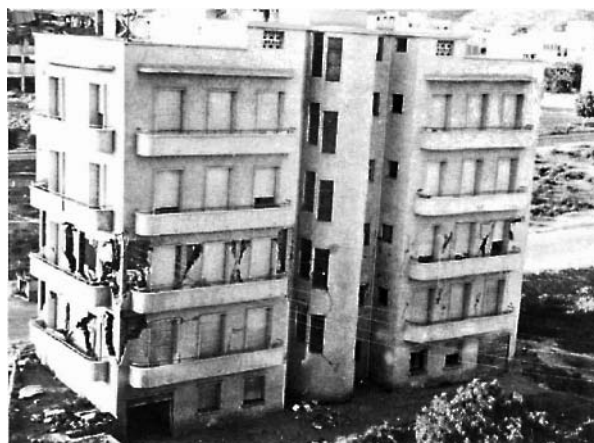
dans lesquelles il sera noté que le dommage est généralement concentré dans les étages inférieurs des structures. De tels résultats seraient attendus dans le cas d'un tremblement de terre qui serait constitué d'une secousse unique très localisée parce que dans un tel cas la totalité de la force latérale à chaque niveau dépend à l'origine de la masse de la structure au dessus de ce niveau. La principale force latérale de ces constructions a été fournie par les murs de remplissage en maçonnerie ; et la force était à peu près constante sur la hauteur, et le défaut, donc, a apparu dans la zone des forces les plus intenses. Il est intéressant de noter sur la Photo 69 comment les murs sont largement lézardés (fissures en X caractéristiques), dégageant l'ossature de béton qui soutient toujours la structure.

Photo 69. La Fracture des murs de remplissage révèle la structure en béton armé.

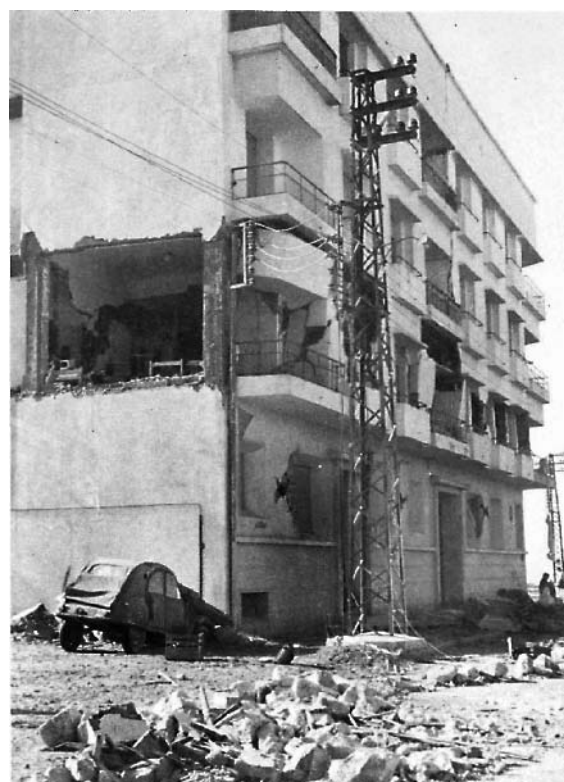
Photo 70. La structure en béton armé supporte la charge en dépit des dommages de la maçonnerie.
