## DES STRUCTURES SPÉCIALES

### *Le Restaurant "La Réserve"*

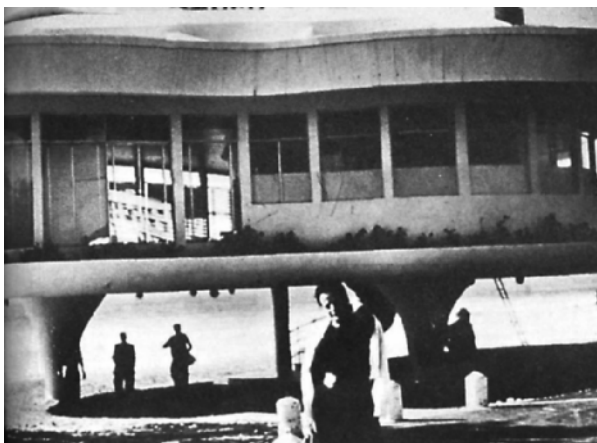
Le Restaurant "La Réserve" était situé à un endroit très attrayant sur la plage d'Agadir, et l'architecte a développé un style inhabituel de structure bien adaptée à cet endroit (photos 71 et 72).

Photo 71. Restaurant « La Réserve », façade Est, avant le tremblement de terre.

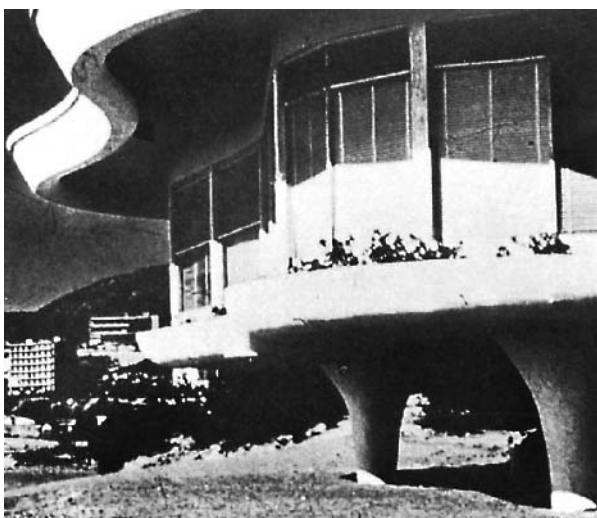
Photo 72. Restaurant « La Réserve », façade Sud avant le tremblement de terre.

La plateforme de la structure était soutenue à une hauteur d'environ 4 mètres par trois colonnes en

fuseau situées aux centres des cercles. La solidité latérale de la structure était maîtrisée via la capacité de flexion et de cisaillement de ses colonnes mais la construction n'était pourvue d'aucune autre entretoise. L'effondrement complet de la structure qui aurait pu être anticipé est montré sur les photos 73 et 74.

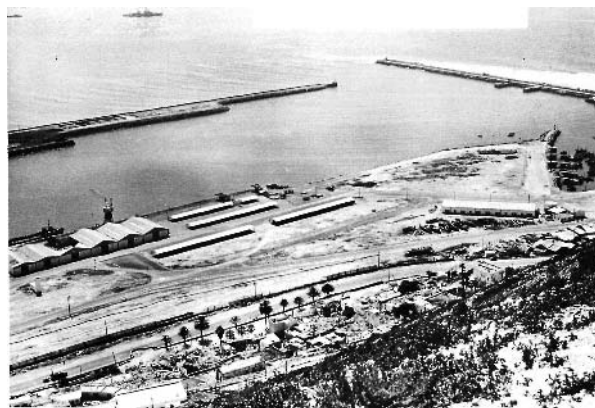
Photo 79. Vue du port d'Agadir de la colline de la Casbah (U.S.Navy).

Le port se compose d'une ligne de quai de rivage à laquelle sont joints au sud et à l'ouest deux quai brise lames. Une vue générale est montrée sur la photo 79, une photo qui a été prise du bord de la crête de la colline de la Casbah. La zone intérieure du port est présentée sur la photo 80 et un croquis des installations du port est présenté sur la fig. 81.

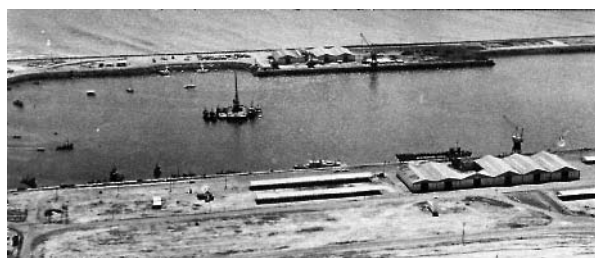
Photo 80. Vue du bassin abrité du port (U.S.Navy).

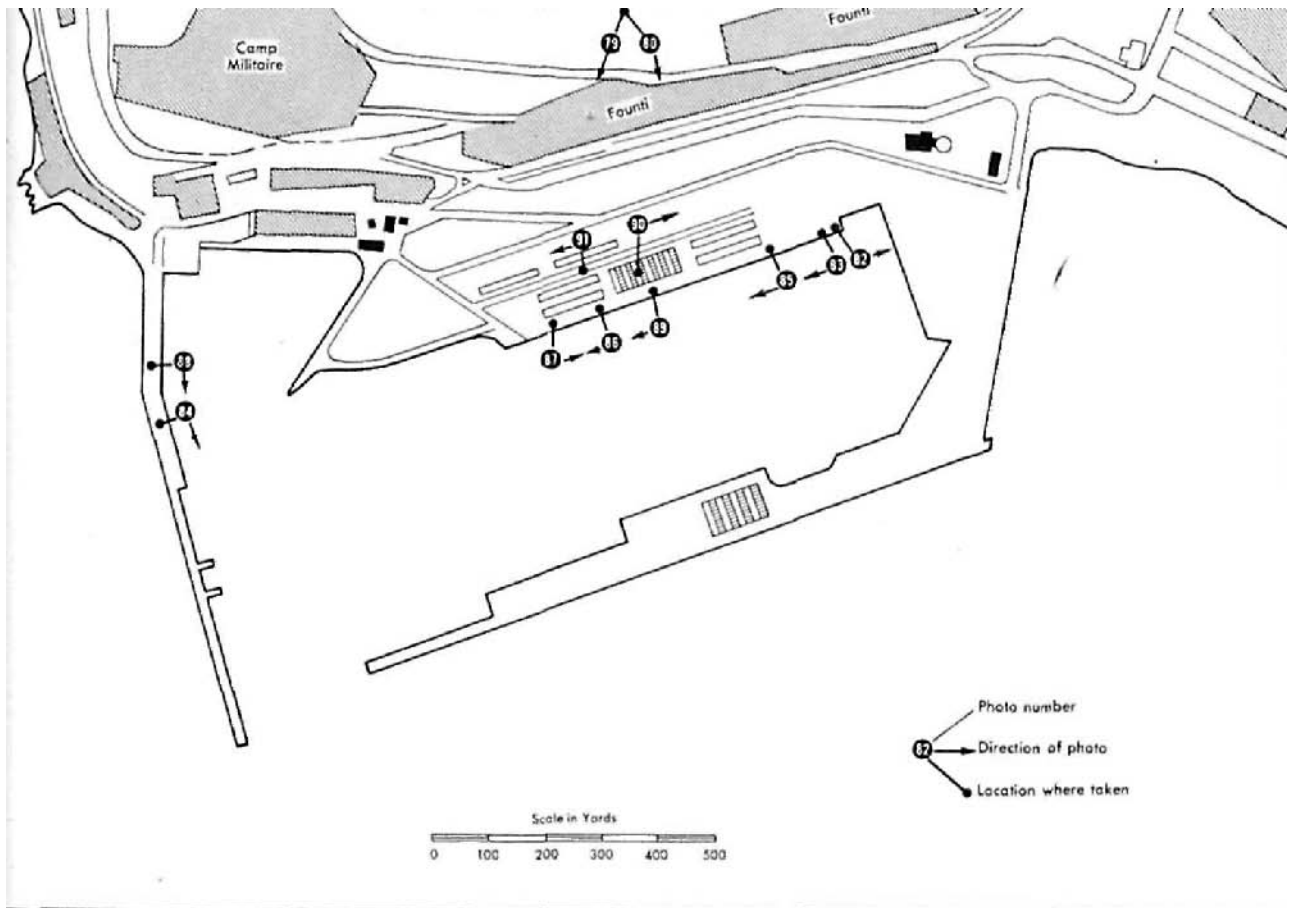
Photo 81. Schéma du port d'Agadir(U.S.Navy).

La forme générale de la construction se compose d'un brise-lames en gravats côté mer et d'un mur de quai en béton côté amarrage. La zone située entre le brise-lames et du mur de quai a été remblayée pour fournir des zones planes pour les installations d'entrepôt et de manœuvres.

La principale cause des dommages dus au séisme sur la zone portuaire a été un affaissement général du matériau de remblai.
