## CONSTRUCTIONS EN BÉTON

### *Immeuble Consulaire*

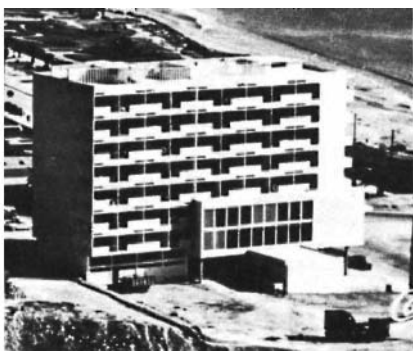
Photo 38 . Immeuble Consulaire vu de la Kasbah, avant le tremblement de terre

de huit étages de bureaux et d'appartements, construit entre 1951 et 1954 ; au moment du tremblement de terre, il hébergeait 300 personnes environ. Son style architectural très attractif est présenté par les photos 38 et 39.

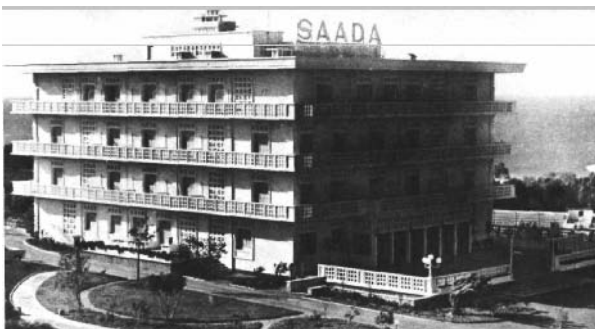
Photo 44. Hôtel Saada vu du Nord-est, avant le tremblement de terre

Construit en 1951-52, cet hôtel a été l'un des plus à la mode et des plus luxueux de la ville (photo 44), mais les ruines qui ont subsisté après le tremblement de terre (photo 45) ont donné peu de signes de son ancienne grandeur. Comme dans le cas de l'immeuble consulaire, la structure s'est complètement effondrée, laissant les dalles de plancher empilées les unes sur les autres. Les détails de la défaillance ont été quelque peu différents dans ce cas (le système de plancher incluait des solives coulées sur place plutôt que préfabriquées, comme on peut le voir sur la photo 46), mais le mécanisme de base était similaire.

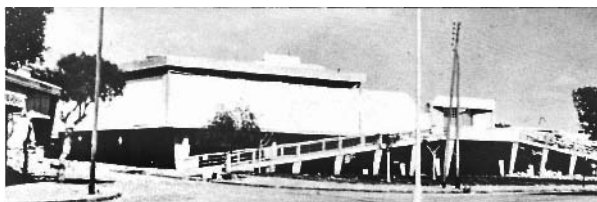
Photo 64. Le Marché Municipal de la Ville Nouvelle.

Le marché municipal de la ville nouvelle, photo 64, était également une construction à ossature en béton avec des joints résistants à des forces de levier mais ça n'a pas eu la même efficacité pendant le tremblement de terre que pour les Services Municipaux et l'Immeuble La Paternelle.
